# **Relatório Situação de Emergência**

## **Março/2023**

20230306

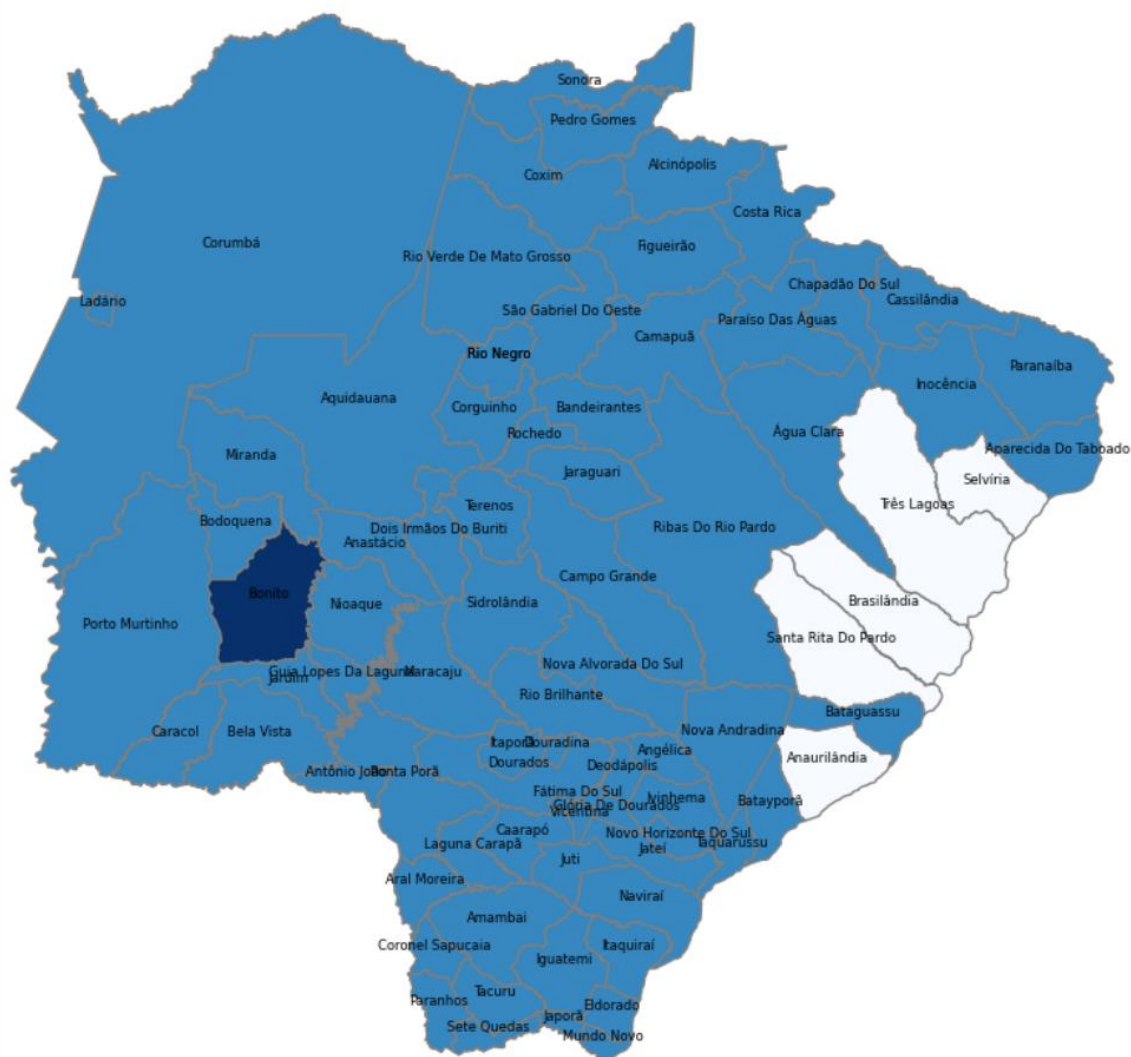
Figura 2 - Municípios com as áreas afetadas em azul escuro.

A Figura 2 ilustra, em azul, as áreas afetadas pelo evento climático.
