# **Relatório de Interrupção em Situação de Emergência**

EMT ISE 20250406

Diante disso, o Relatório de Interrupção em Situação de Emergência (EMT ISE 20250406) apresenta os detalhes de evento registrado na área de concessão da Energisa Mato Grosso (EMT).

Com isto, este relatório materializa evidências que caracterizam o enquadramento do evento ocorrido no período de 22/04/2025 a 24/04/2025.

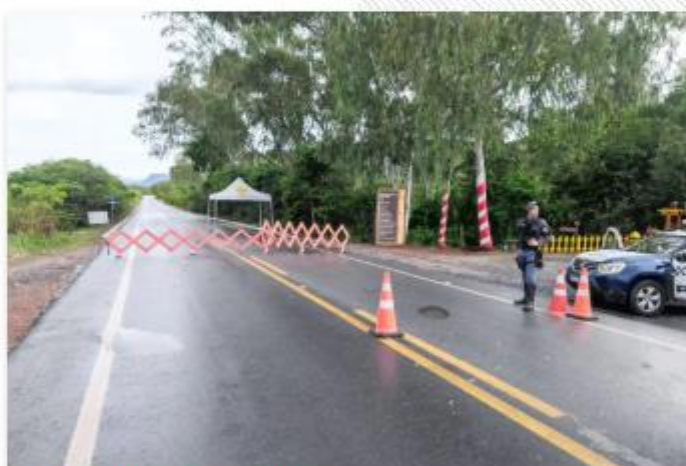
Figura 11 - Trânsito é bloqueado no Portão do Inferno por conta de chuvas intensas. Fonte: <https://primeirapagina.com.br/transito/transito-e-bloqueado-no-portao-do-inferno-por-conta-de-chuvas-intensas/>.

A passagem de veículos no trecho conhecido como Portão do Inferno, na rodovia MT-251, que liga Cuiabá a Chapada dos Guimarães, foi interrompido nesta terça-feira (22). A medida foi tomada em decorrência do grande volume de chuva registrado na região.

Pista bloqueada na MT-251. (Foto: PMMT)

A estação meteorológica instalada no local registrou mais de 50 milímetros de chuva apenas nesta tarde, um volume considerado significativo e de risco.

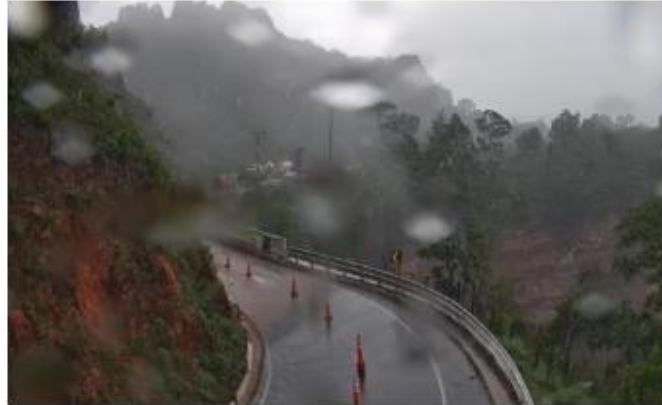
A Secretaria de Estado de Infraestrutura e Logística (Sinfra) informa que o trânsito no trecho do Portão do Inferno, na rodovia Emanuel Pinheiro (MT-251), foi interrompido às 14h desta terça-feira (22), em razão de chuva no local.

A interrupção segue o protocolo de segurança estabelecido, como forma de prevenir deslizamentos e evitar acidentes. Na estação meteorológica do local, foram registrados mais de 50 milímetros de chuva nesta tarde.
