Relatório de Situação de Emergência

Código Único: EMR_ISE_02 a 12_2026

Energisa Minas Rio (EMR)

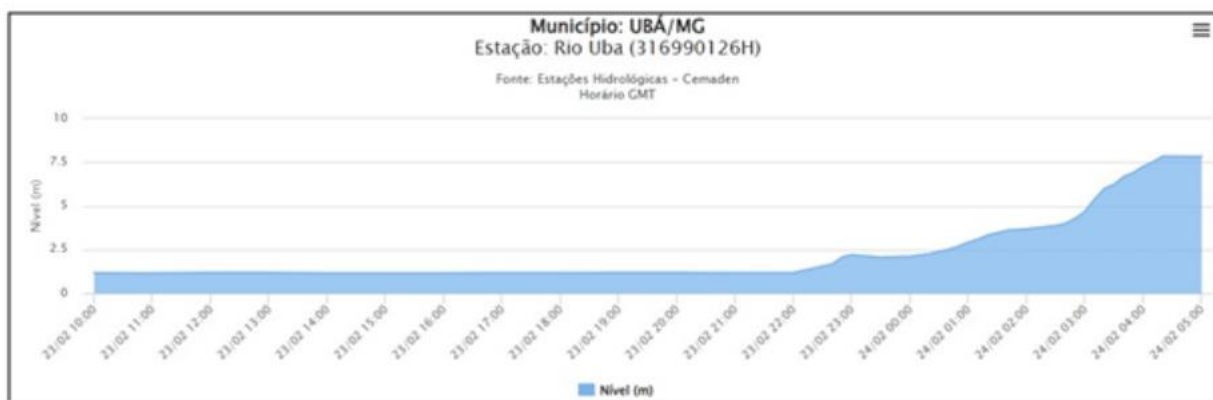
Figura 3 – Evolução do nível do Rio Ubá / Agência Nacional das Águas (ANA).

A região da Zona da Mata Mineira - área que se localiza a concessão da EMR - foi atingida por uma sequência de eventos climáticos de elevada intensidade nos dias 24 e 27 de fevereiro de 2026. Na madrugada de 24 de fevereiro, o município de Ubá/MG registrou um volume de precipitação de 174 mm em aproximadamente três horas, valor próximo à média histórica mensal, estimada em 190 mm. Esse volume expressivo provocou o transbordamento do Rio Ubá, que atingiu a cota de 7,5 metros, resultando na inundação de diversas áreas em seu entorno. A Figura 1 detalha a elevação do rio no dia do evento:

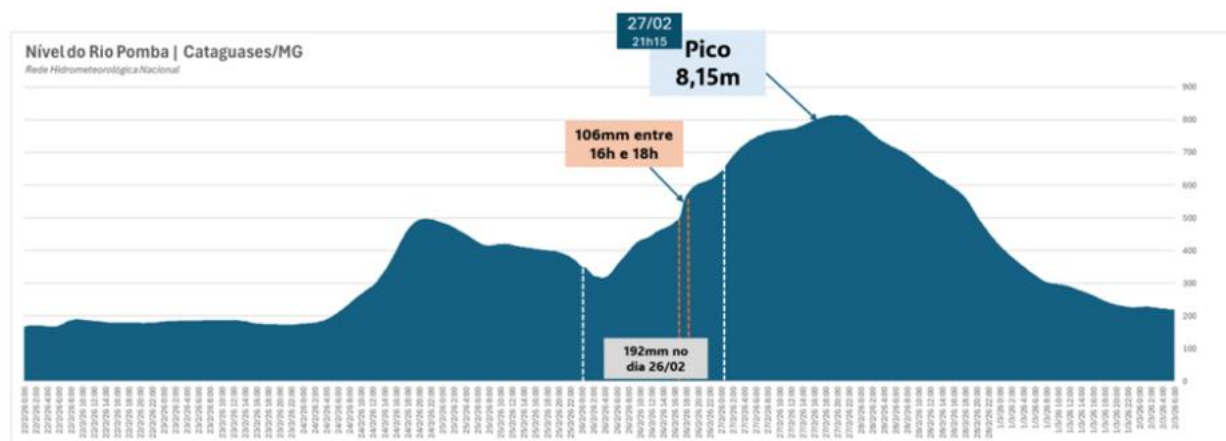
Figura 4 – Evolução do nível do Rio Pomba / Agência Nacional das Águas (ANA).

Também em 26/02/2026, o município de Cataguases/MG registrou um acumulado de 106 mm de precipitação, em apenas duas horas. O elevado volume de chuva em toda a região contribuiu para a elevação do nível do Rio Pomba, que corta o município, atingindo o pico de 8,15 metros no dia seguinte (27/02). Ruas, imóveis comerciais e residenciais foram atingidos pela enchente, além do registro de deslizamentos de terra. A Figura 2 detalha a elevação do rio:
